## МОСТИ ТА ТУНЕЛІ: ТЕОРІЯ, ДОСЛІДЖЕННЯ, ПРАКТИКА

### ДОСЛІДЖЕННЯ БЕТОНУ ЗАЛІЗОБЕТОННИХ ШПАЛ, ЩО ЗАЗНАЛИ ПОШКОДЖЕНЬ ПІД ЧАС ЕКСПЛУАТАЦІЇ

Для досліджень обрано 324-332 км парної колії дільниці Одноробівка – Букіне Південної залізниці, де з 2007 р. спостерігався інтенсивний вихід шпал за дефектністю. Колія безстикова з рейками Р65 на шпалах типу СБЗ під безпідкладковий рейковий скріплення, укладена в 2006 р. Шпали виготовлені Коростенським заводом залізобетонних шпал і Гніванським заводом спецзалізобетону. За станом на кінець 2020 р. напрацювання тоннажу на ділянці склали 236,3 млн. т. Вантажонапруженість у 2020 р. складала 5,5, у 2019 – 9,2, у 2018 – 10,6, у 2017 – 13,3 млн. т на рік.

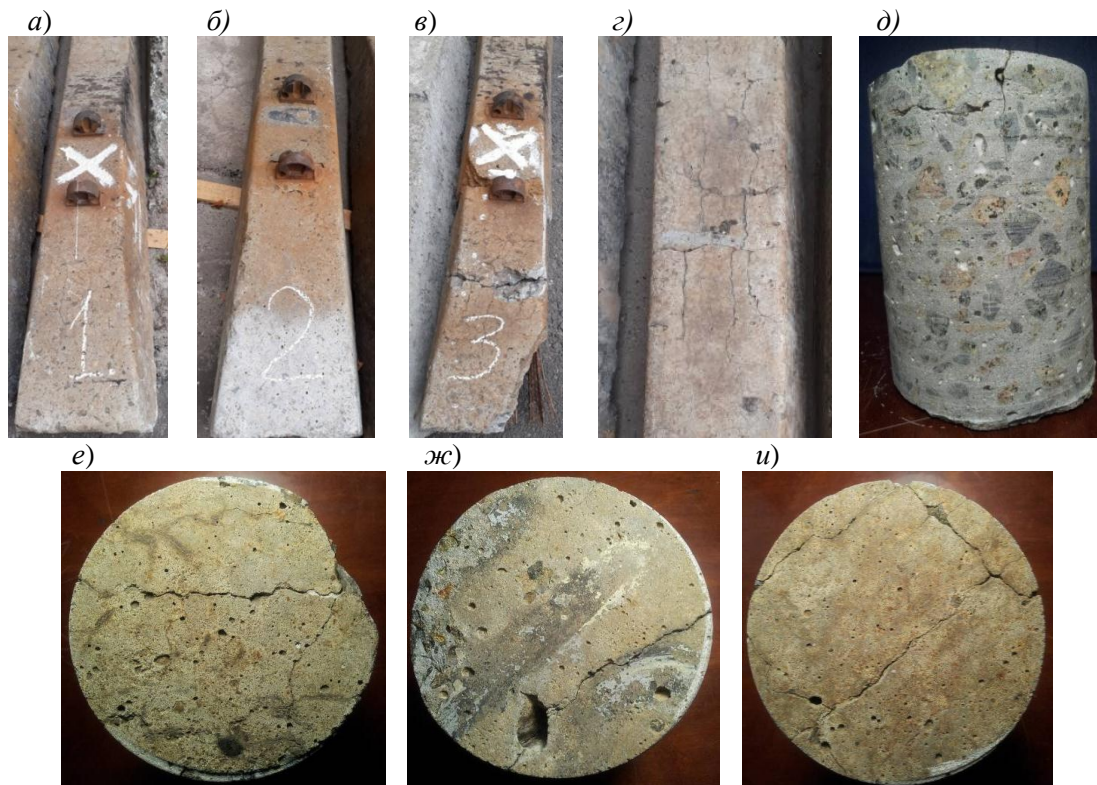
Опис та зовнішній вигляд шпал та їх дефектів наведено у табл. 2 і на рис. 1. Міцність бетону на стиск, визначена неруйнівним методом, складала для шпал Коростенського ЗЗБШ 47 і 67

| № шпал | Завод-виробник, рік виготовлення | Пошкодження (дефекти) шпал за доробленою авторами класифікацією ЦП-0150 (2006) | Міцність бетону на стиск $f$ , МПа, визначена | | Зниження міцності від впливу сітки тріщин $\frac{(f_{\text{нмк}} - f_{\text{взр}}) \times 100}{f_{\text{нмк}}}$ % |
|---|---|---|---|---|---|
| 1 | КорЗЗБШ 2006 | Сітка тріщин на кінцях та посередині шпал (12.1б); подовжня тріщина в середині шпал (21.1а); мікротріщини біля двох анкерів (13.1) – одного зовнішнього, другого внутрішнього з різних кінців шпал | 67,5 | 36,1 | 47 |
| 2 | ГнЗСЗБ 2006 | Сітка тріщин посередині шпал (12.1б); поперечні тріщини посередині шпал (12.1); мікротріщини біля трьох анкерів (13.1) – двох зовнішніх, одного внутрішнього; стирання кінців шпал від отрушення (12.в) | 71,6 | 19,8 | 72 |
| 3 | КорЗЗБШ 2006 | Сітка тріщин на кінцях та посередині шпал (12.1б); подовжня тріщина посередині шпал (21.1а); тріщина біля зовнішнього анкера (13.1); з іншого боку шпал підрейкова площадка зруйнована (13.2, 22.2) | 77,1 | 25,2 | 67 |

Рис. 1. Шпали № 1 (а), № 2 (б), №3 (в), середня частина шпалі № 1 (е), керна із шпалі № 2 (д), поперечні грані керна із шпалі № 1 (е), № 2 (ж), № 3 (и)

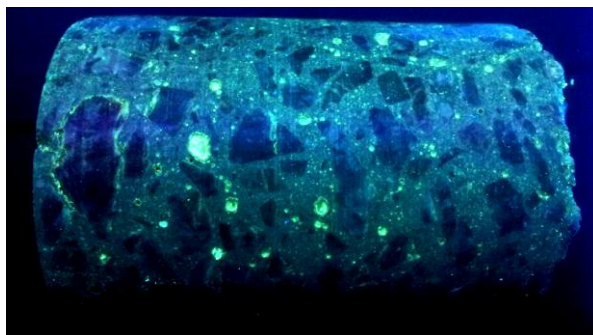
Поверхні кернів дослідили методом люмінесцентної дефектоскопії. Порядок проведення люмінесцентної дефектоскопії: насичення випробуваного зразка водою протягом однієї години; видалення надлишку води; нанесення тампоном люмінесцентної пасти – розчиненого у вазеліновій олії органічного люмінофору жовто-зеленого світіння і витримка протягом 30...50 с; видалення надлишків пасти шматочком пінопласту під струменем води; видалення надлишку води фільтрувальним папером; вивчення поверхні матеріалу під ультрафіолетовим випромінюванням. Всі пори й тріщини, заповнені люмінесцентною пастою, під ультрафіолетовим випромінюванням світяться на темному фоні яскравим жовто-зеленим світлом (рис. 2). Ділянки структури зі скупченнями дуже дрібних пор світяться тьмяніше.

В результаті люмінесцентної дефектоскопії встановлено, що цементний розчин всіх досліджених зразків характеризується щільною структурою і незначною пористістю, сформованою залученням під час приготування та укладання бетонної суміші повітрям. Усі зразки містять в собі фрагменти арматурного дроту, при цьому відзначено щільний контакт між цементним каменем і дротом.

У зразку 1 виявлено локальні, переважно вертикальні, тріщини в розчинній частині і по контактній зоні із заповнювачем. На верхній грані шпали – сітка тріщин із відколами бетону, на нижній – сітка дрібних тріщин, продукти вилуговування цементного каменю візуально не спостерігаються.

У зразках 2 і 3 виявлено сітку тріщин із розвитком від верхньої грані шпали, розташованих як в поперечному, так і в повздовжньому відносно вісі шпали напрямку, в т.ч. такі, що проходять вдовж між пучками арматурного дроту. На

нижній грані зразка № 2 кількість тріщин незначна, на нижній грані зразка № 3 – сітка дрібних тріщин зі слідами продуктів вилуговування цементного каменю.

Рис. 2. Керн із шпали № 3 під ультрафіолетовим випромінюванням

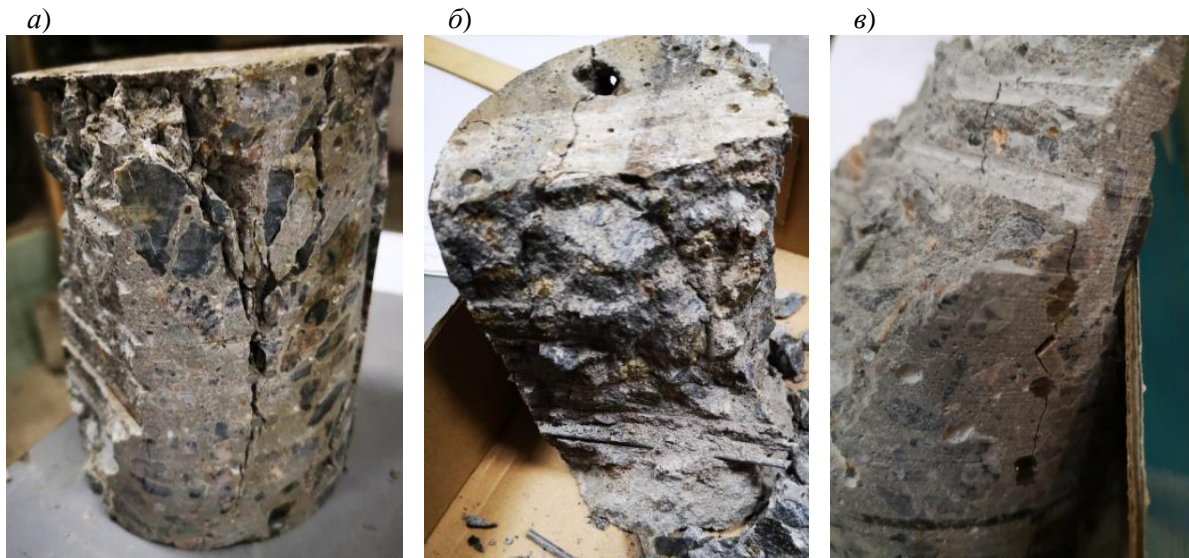
Зразки циліндри діаметром 103 мм висотою 132...140 мм виготовляли з кернів за допомогою каменерізного верстату. Під час випробування руйнування зразків відбувалось за тріщинами в бетоні. Результати випробувань наведені в табл. 2. Порівняння величин міцності бетону на стиск, отриманих випробуванням зразків  $f_{вз}$ , з величинами міцності на стиск, отриманих неруйнівним методом  $f_{нм}$ , показує, що величини  $f_{вз}$  значно менші, ніж  $f_{нм}$ . Якщо припустити, що  $f_{нм}$  характеризує первинну міцність бетону, а  $f_{вз}$  – міцність, знижену від впливу сітки тріщин, величина цього зниження  $(f_{нм} - f_{вз})/f_{нм}$ , буде характеризувати цей вплив. Як видно із табл. 2, внаслідок утворення сітки тріщин міцність бетону на стиск знижується на 47...72 %.

Випробувані на стиск зразки-циліндри (рис. 4) вивчали за допомогою світлового мікроскопу МБ-2 зі збільшенням від  $\times 12,5$  до  $\times 50$ . Як видно із рис. 3, внаслідок навантаження

стиском зразки зруйнувалися за просторовою сіткою тріщин. Мікроснімки поверхонь відколів бетону, що утворились по сітці тріщин вна-

Рис. 3. Зразки-циліндри після руйнування: а – № 1; б – № 2; в – № 3

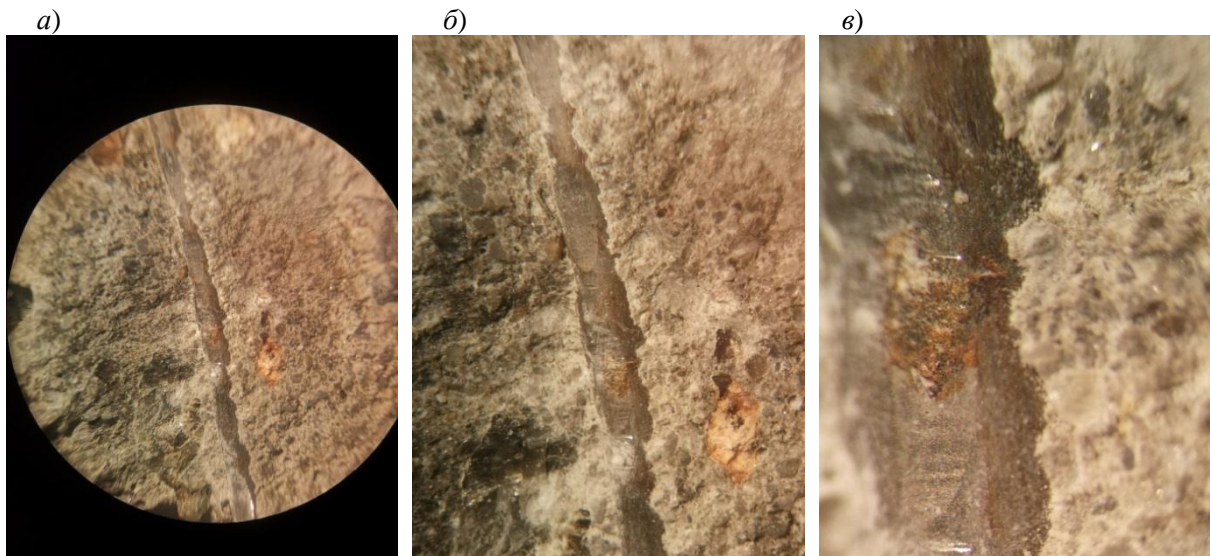
Рис. 4. Мікроснімки характерних ділянок поверхні зразку № 1: збільшення зліва-направо від  $\times 12,5$  до  $\times 50$

Структура поверхні тріщин всіх трьох зразків в основному схожа. У бетоні зразків зустрічаються зерна заповнювача від яскраво-жовтого до коричневого кольору (рис. 4 (б), рис. 5 (б, в)), які можуть містити підвищену кількість аморфного кремнезему. Зразок № 3 містить ділянки поверхні білого кольору, складені, очевидно, гідроксидом кальцію  $\text{Ca}(\text{OH})_2$ . Це свідчить про вилугування бетону, можливо, електрокорозійне, крізь сітку корозійних тріщин. Одну з цих ділянок перетинає тріщина,

схожа через незаповненість продуктами реакцій на силову або усадкову. Контакт бетону з арматурним дротом, незважаючи на високу ступінь корозійного ураження бетону зі втратою 47...72 % міцності, зберігся щільним. Циліндричні поверхні бетону у місцях, де дріт був видалений під час руйнування зразка, в основному щільні. Арматурний дріт в основному зберігся у некородованому стані крім окремих випадків виразкової корозії та поверхневої нерівномірної корозії (рис. 4 (в), рис. 5 (в)).

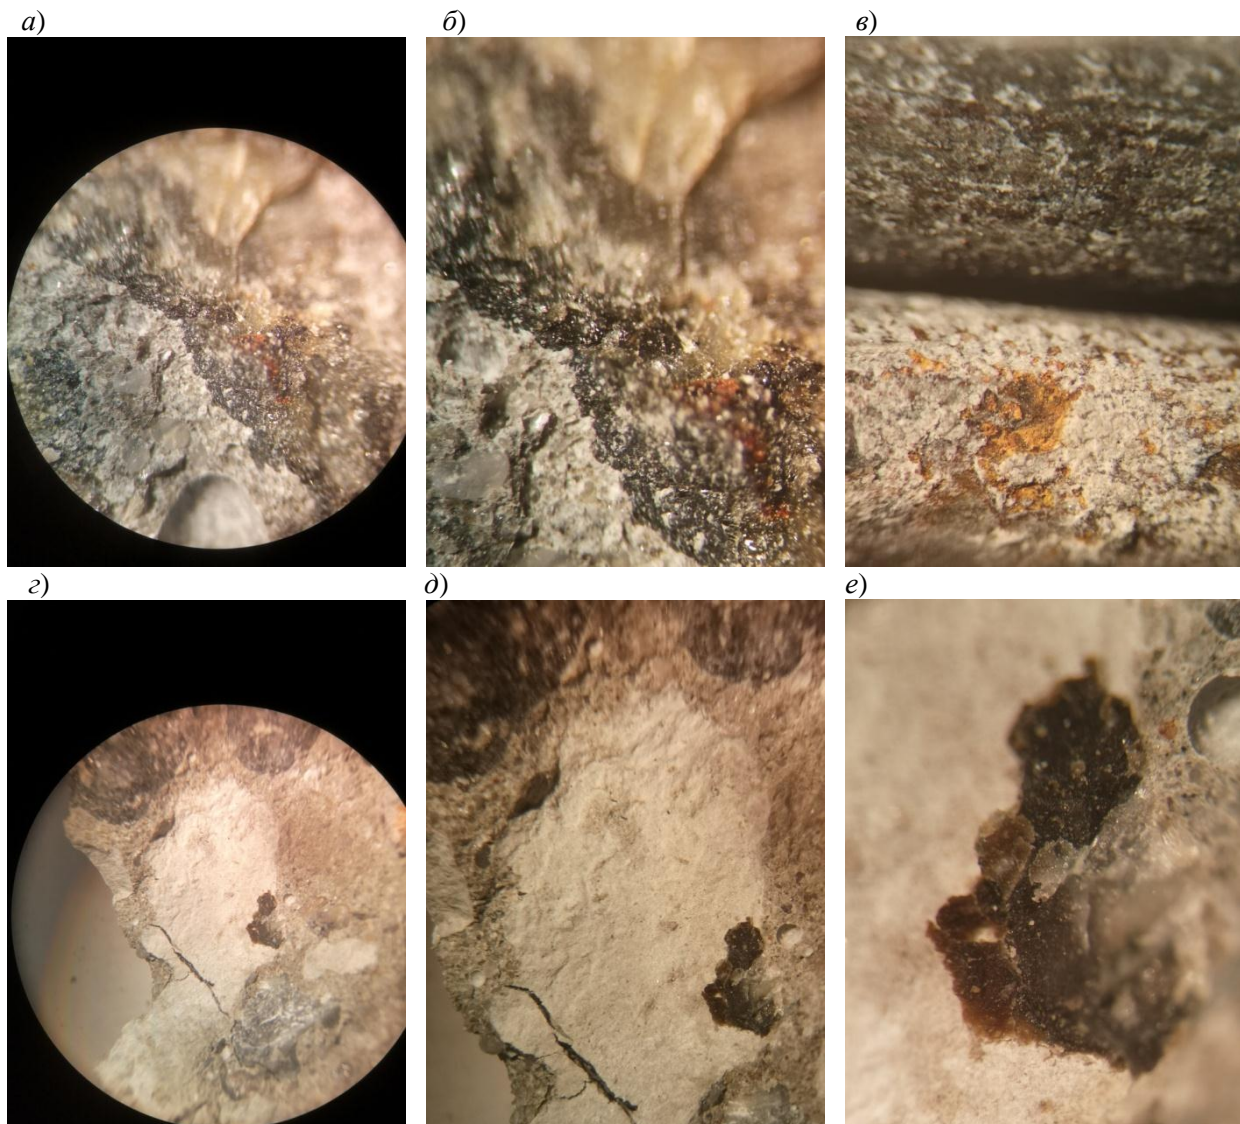
Рис. 5. Мікроснімки характерних ділянок поверхні зразків: № 2 (а–в); № 3 (г–д).  
Збільшення зліва-направо від  $\times 12,5$  до  $\times 50$
