ПРОГНОЗУВАННЯ ЗАЛИШКОВОГО РЕСУРСУ ЗАЛІЗОБЕТОННОЇ ДИМОВОЇ ТРУБИ КОКСОХІМІЧНОГО ВИРОБНИЦТВА

Д-р техн. наук А. А. Плугін, кандидати техн. наук В. Д. Жван, О. В. Лобяк, О. М. Назаренко, аспіранти Е. Ф. Наджафов, А. О. Березовська

FORECASTING THE FINAL RESOURCE OF THE REINFORCED CONCRETE CHIMNEY PIPE OF THE COKE CHEMICAL PRODUCTION

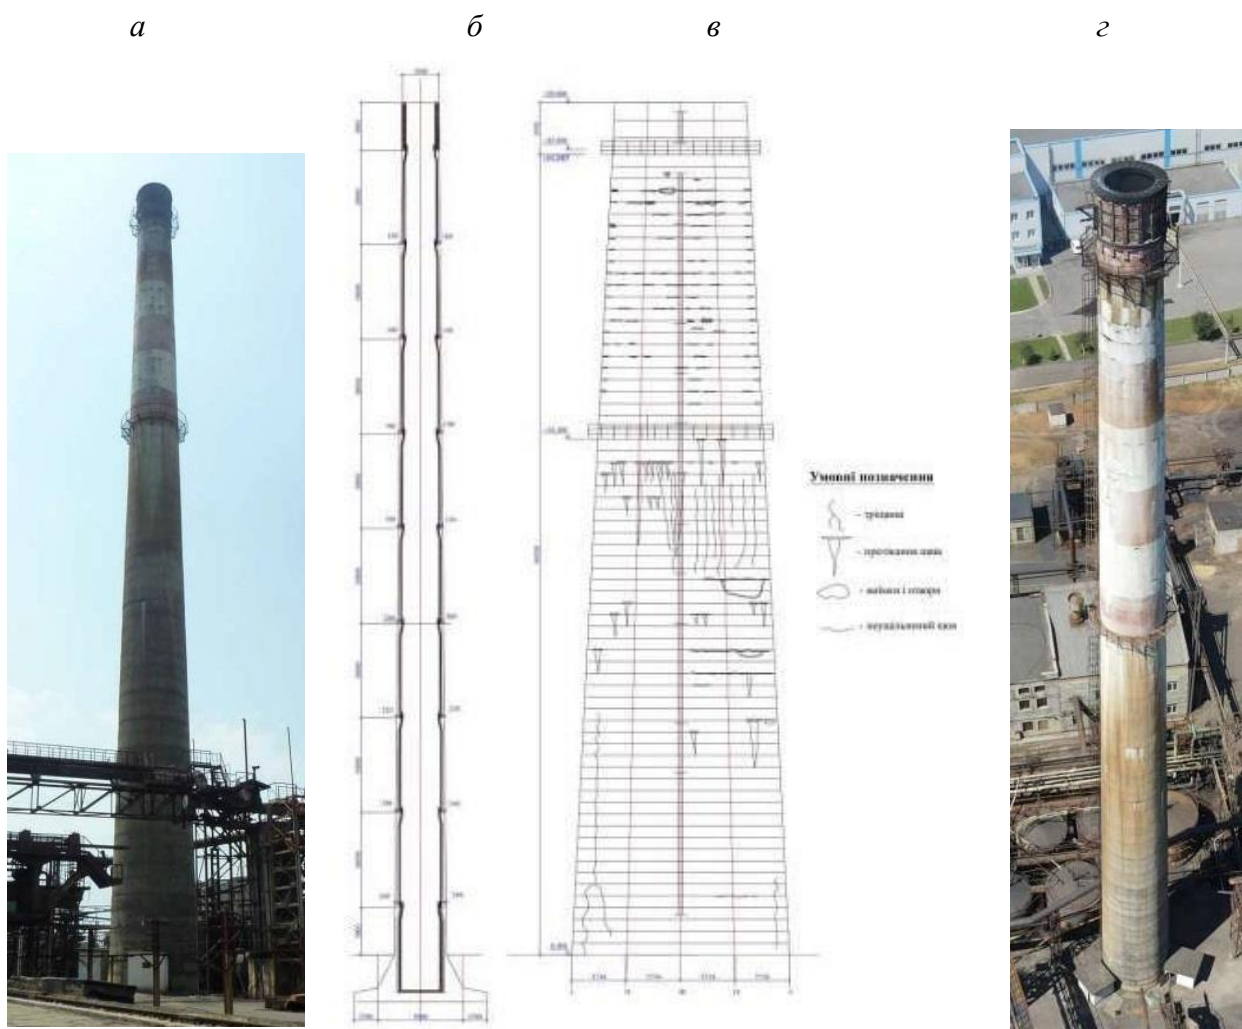
Виконані у 2021 р. візуальний огляд за допомогою оптичних приладів, фото- та відеозйомка труби, у т. ч. за допомогою БПЛА, показали наявність таких пошкоджень (рис. 1, в, г): горизонтальні тріщини, раковини та відколи бетону по їхніх краях без оголення арматури, а також висоли-пательки виключно в місцях горизонтальних швів бетонування (рис. 2, а);

вертикальні тріщини розкриттям до та понад 1 мм на відмітках від 25 до 82 м (рис. 2, б). Поточний стан каналу димоходу залишився невідомим через незупинний технологічний процес і, отже, неможливість огляду. Відхилення осі труби від вертикального положення не виявлено. Міцність бетону на відмітці 1,5 м визначено неруйнівним методом за допомогою ультразвукового приладу – у межах 11,5–12,1 МПа.

Рис. 1. Димова труба коксового цеху: а – вигляд із землі; б – схема конструкції; в – карта пошкоджень; г – вигляд із БПЛА

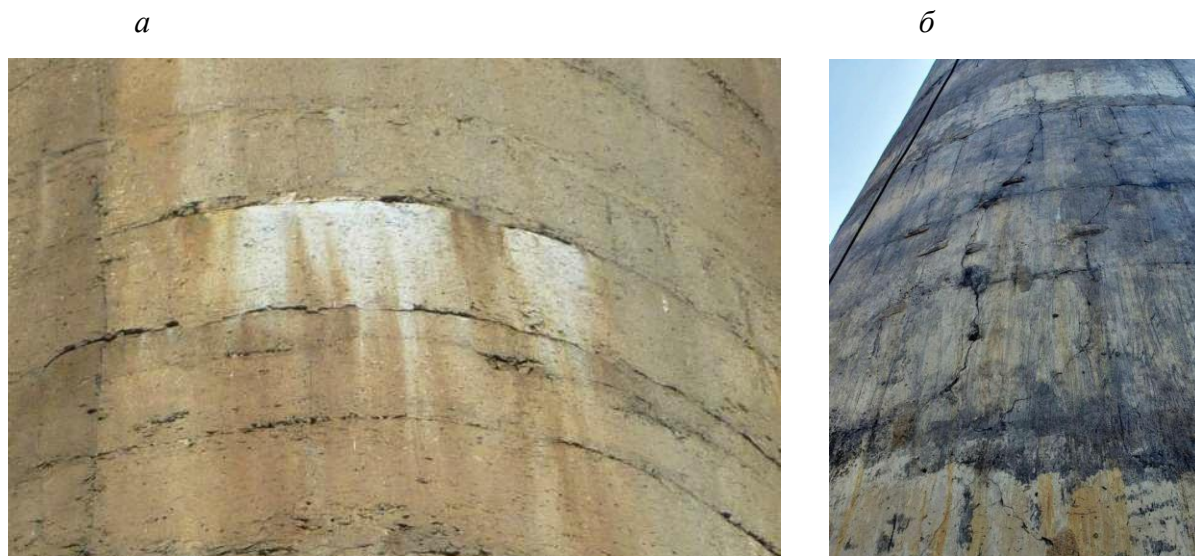
Рис. 2. Дефекти і пошкодження залізобетонної конструкції труби:
а – раковини без оголення арматури, горизонтальні тріщини та висоли-пательки в місцях горизонтальних швів бетонування;
б – вертикальні тріщини розкриттям понад 1 мм

Вертикальні тріщини розкриттям до 1 мм у конструкції труби на висоті від 25 до 82 м можуть свідчити як про початок корозії арматури, так і зменшення товщини перерізу до величини, якої недостатньо для

Наявність вертикальних тріщин на висоті від 25 до 82 м може свідчити про значні стискальні напруження від сполучення власної ваги конструкції та вітрових навантажень.

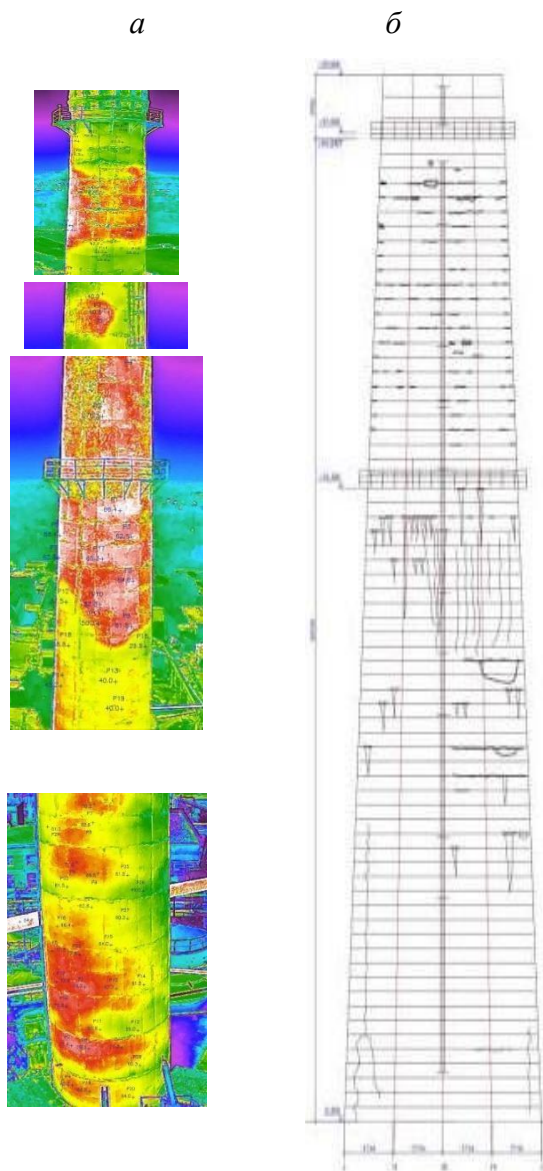
спостерігають три локалізовані аномальні (нагріті) зони з максимальною температурою 112,7 °С, середньою температурою 76,7 °С: верхня кільцева висотою 5,65 м, площею 198,9 м² між відмітками 71,55 і 77,2 м; середня у вигляді плями висотою 2,4 м, площею 9,4 м² між відмітками 66 і 68,4 м; нижня кільцева висотою 9,1 м, площею 392,9 м² між відмітками 42,9 і 52 м. На нижній частині труби також спостерігають нагріті зони, у

т. ч. між відмітками 25 і 35 м, але менш упорядковано розподілені по її поверхні.

Положення аномальних зон у верхній частині труби відповідає зонам максимального розвитку пошкоджень труби, особливо зона між відмітками 42,9 і 52 м системі вертикальних тріщин. Це свідчить про втрату футерування і розвиток корозійного пошкодження бетону саме в цих зонах. У зоні відомої втрати футерування на відмітках 25–35 м також відзначають нагріті зони.

Рис. 3. Інфрачервоні зображення аномальних (нагрітих) зон (а) і карта пошкоджень (б) на поверхні труби

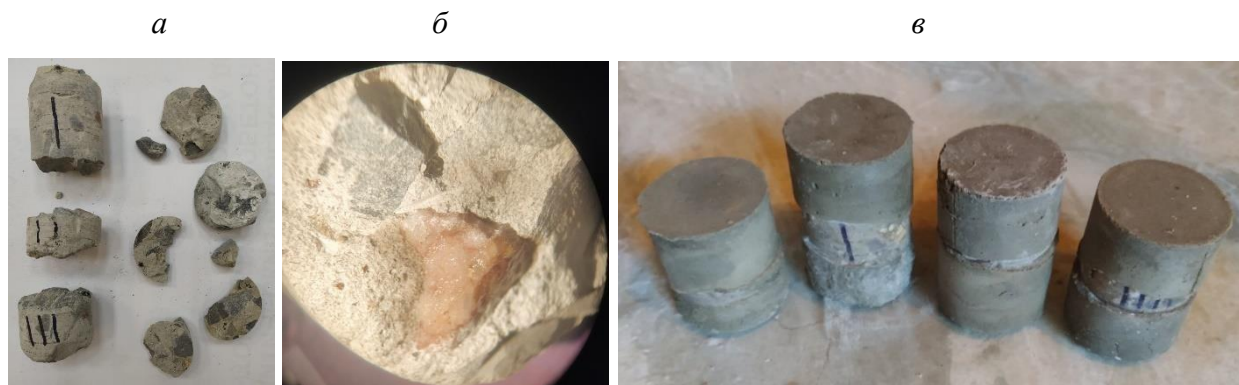
дрібний з окремими крупними зернами (рис. 4, б). Адгезійний характер руйнування кернів свідчить про слабе зчеплення між розчинною частиною і крупним заповнювачем.

Глибину корозійного пошкодження бетону за кернами встановити не вдалося. Проте на уламках кернів, що були ближче до внутрішньої поверхні стінки труби, спостерігали мелені поверхні розчинної частини, що свідчить про суттєве зниження її міцності через корозію. Тестування соляною кислотою показало «скипання», що свідчить про карбонізацію цементного каменю, а отже, втрату захисних властивостей бетоном відносно арматури. рН змочених водою поверхонь склав близько 7, водної витяжки – 6, що також свідчить про нейтралізацію і втрату захисних властивостей бетону. Водна витяжка мала жовтуватий колір, який може свідчити про наявність сіркомістких сполук. Виявлена на поверхні керна окрема ділянка з білим нальотом, схожим на крейду, з соляною кислотою не реагувала, отже могла бути іншими продуктами корозії – сірко- або азотвмісними солями кальцію.

Рис. 4. Зразки-керни: а – загальний вигляд керна; б – відкол, світловий мікроскоп, $\times 12,5$, частинка сірого кольору – вапняк, рожевого – кварц; в – підготовлені для випробування на міцність зразки

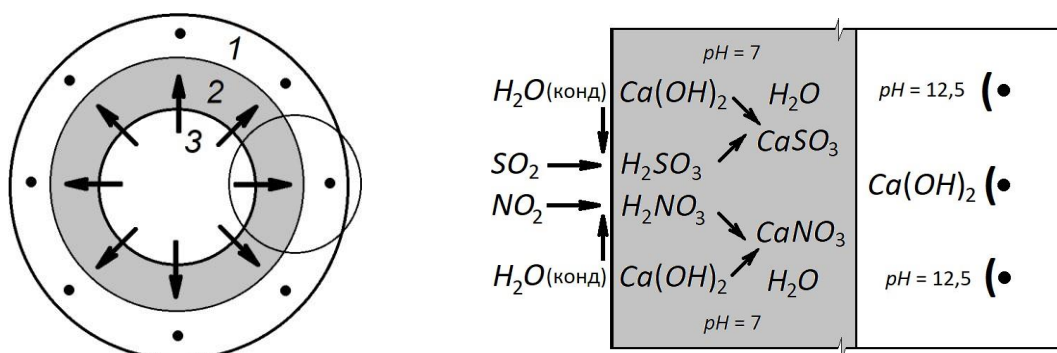
Корозійний процес просувається фронтом від внутрішньої поверхні димоходу до зовнішньої (рис. 5). З просуванням фронту корозії від внутрішньої поверхні до зовнішньої кородована зона перерізу втрачає міцність, і фактична товщина кільцевого перерізу зменшується.

Рис. 5. Спрощена схема просування корозії в поперечному перерізі залізобетонної конструкції димової труби та процесів, що відбуваються:

1 – некородована частина перерізу з робочою арматурою; 2 – уражена корозією частина перерізу; 3 – агресивне середовище і напрямок просування корозійного процесу

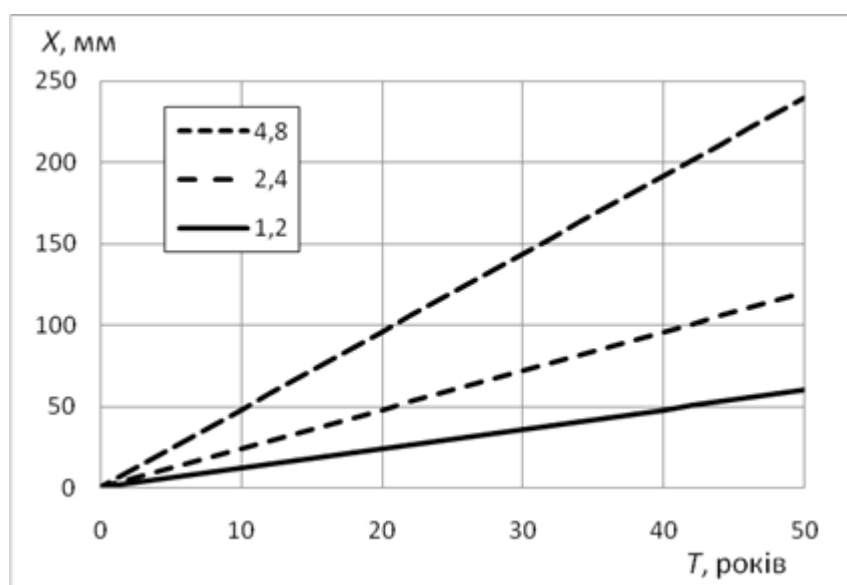
Рис. 6. Кінетика просування фронту корозії – залежність глибини просування X від часу T за швидкості просування 1,2, 2,4 і 4,8 мм/р.

шар бетону втрачає міцність і захисні властивості до арматури. У частині димової труби, у якій у 2006 р. були втрачені футерування та теплоізоляція, за 15 років фронт корозії просунувся не менш ніж на 28 мм, вірогідно, до 74 мм.

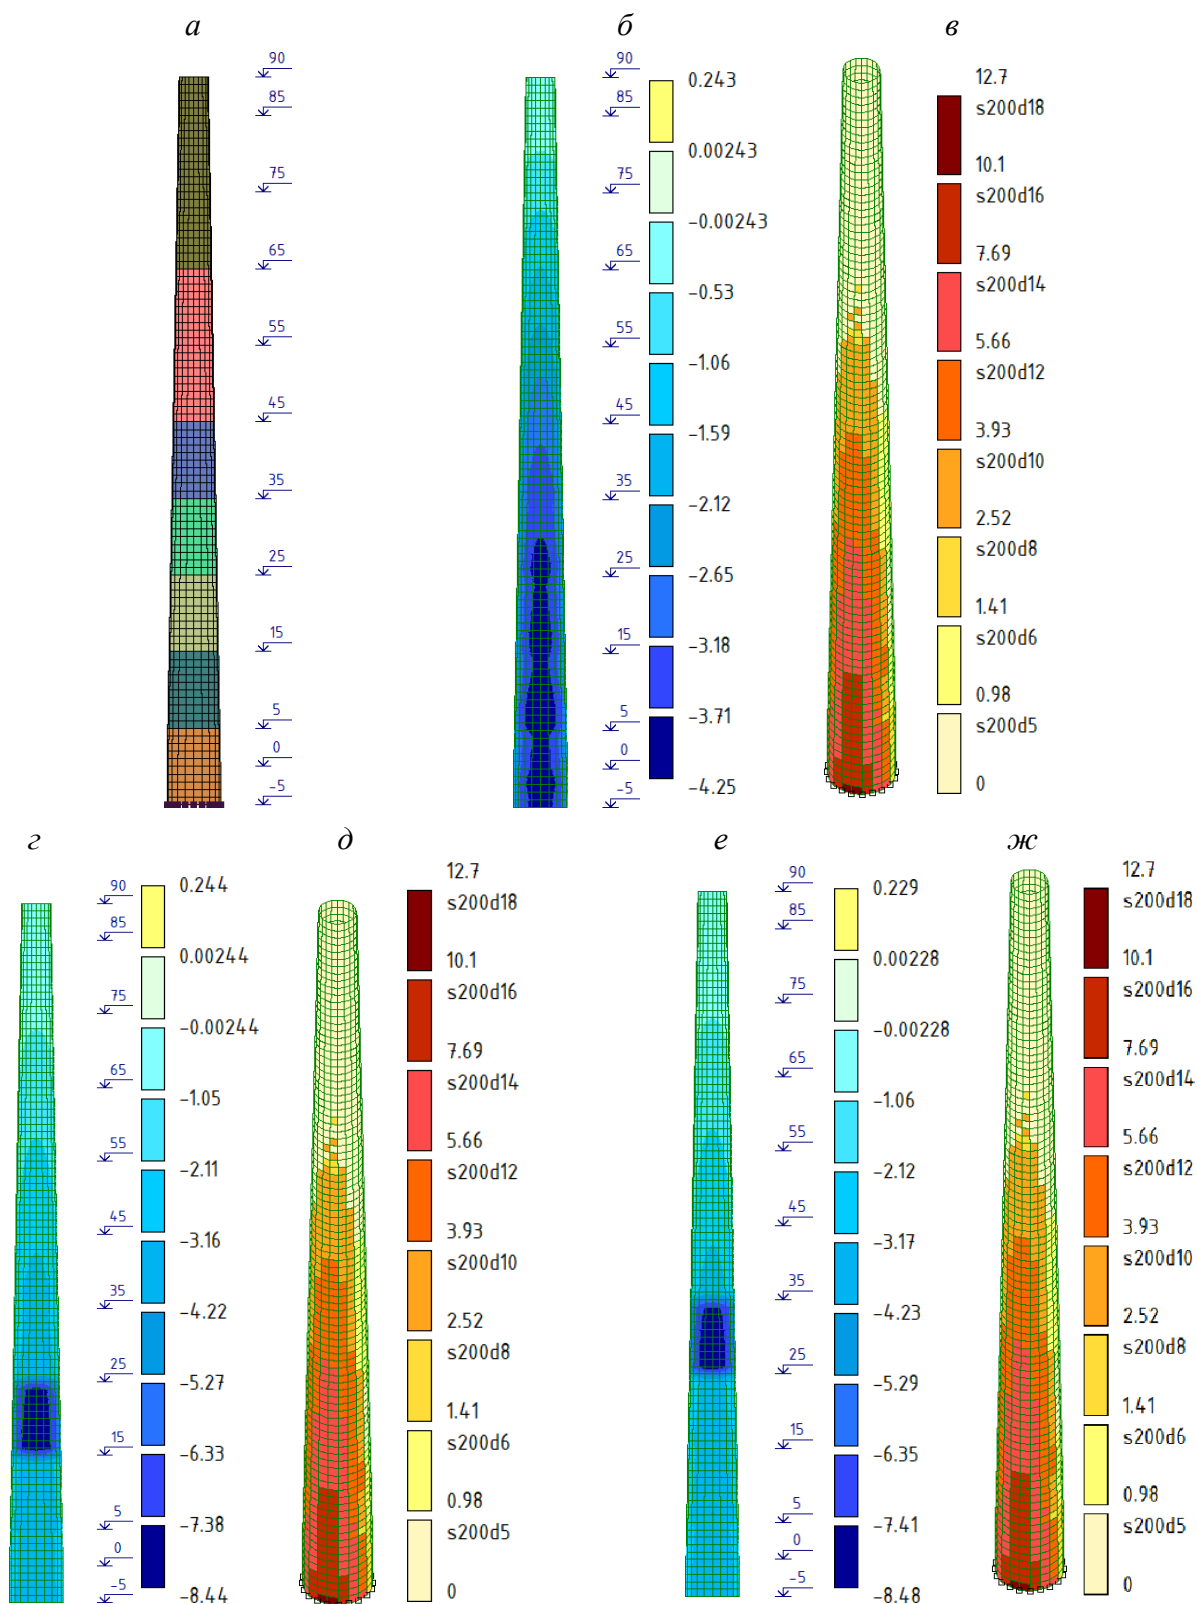
Рис. 7. Розрахункова схема (а), поля напружень, МПа (б, г, е), поля розрахункового армування (в, д, ж) для розрахункових випадків:
 б, в – 1, стовбур труби не пошкоджений, товщина стінок відповідає проекту;
 г, д – 2, стовбур труби пошкоджений із повним руйнуванням футерування і зменшенням товщини стінки на відмітках +15...+25 м; е, ж – 3, те саме на відмітках +25...+35 м

Отже, у результаті аналізу напружено-деформованого стану встановлено, що найбільш небезпечною є зона конструкції труби на висоті близько 25 м. Максимально допустима глибина просування фронту корозійного і термічного пошкодження бетону в несучій конструкції, після якої ймовірність досягнення граничного стану стане високою, складає 124 мм, що відповідає товщині непошкодженого шару бетону на висоті 15–25 м – 112 мм, а на висоті 25–35 м – 96 мм.

Перше обвалення футерування відбулося у 2006 р. саме на відмітках 25–35 м, отже, на момент обстеження тривалість впливу агресивного середовища на бетон досягла 15 років. З урахуванням цього залишковий ресурс конструкції труби без ремонту футерування складатиме $51-15 = 36$ років, можливо, і $26 - 15 = 11$ років. Виходячи з цього, рекомендовано в найкоротший термін здійснити капітальний ремонт труби з усуненням пошкоджень і відновленням футерування або не пізніше ніж через 10 років зруйнувати споруду зі зведенням нової.
