ТРЕЩИНООБРАЗОВАНИЕ В ОБВОДНЕННОМ БЕТОНЕ ПРИ ВОЗДЕЙСТВИИ ПОСТОЯННОГО ЭЛЕКТРИЧЕСКОГО ТОКА

Канд. техн. наук Ал.А. Плагин, д-р хим. наук А.Н. Плагин, д-р техн. наук А.А. Плагин, ассист. А.А. Конев, А.А. Забияка

THE ORIGINATION OF CRACKS IN THE WATERED CONCRETE UNDER THE INFLUENCE OF A DIRECT CURRENT

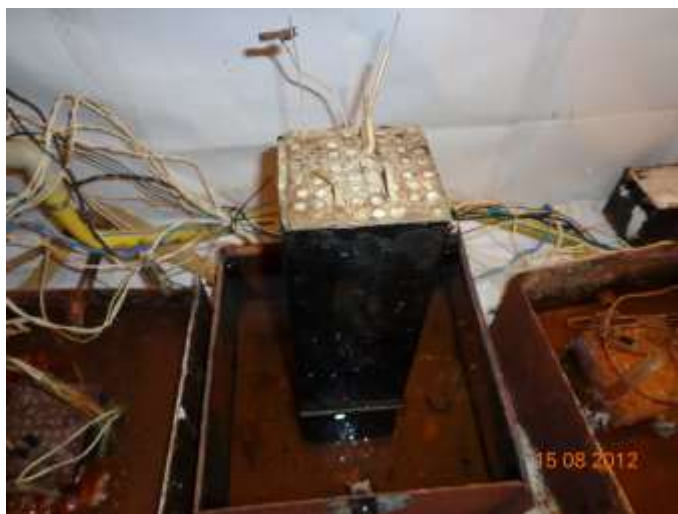
Рис. 1. Фото установки с образцом бетона

Методы исследований и материалы. Методика исследований заключается в воздействии ПОЭП на бетонный образец (призма) $400 \times 100 \times 100$ мм, погруженный в проточную воду (рис. 1). Режим циклического электрического воздействия на образец: включено – 8 минут, выключено – 10 минут. В образце на различном расстоянии по высоте расположены электроды с шагом 100 мм. В нижней зоне образца расположено три электрода на расстоянии 10 мм от нижней грани. Измеряли разность потенциалов «верхний электрод – закладной электрод» согласно схеме и силу тока в цепи (рис. 2). Был произведен оптико-микроскопический анализ нижней грани образца.

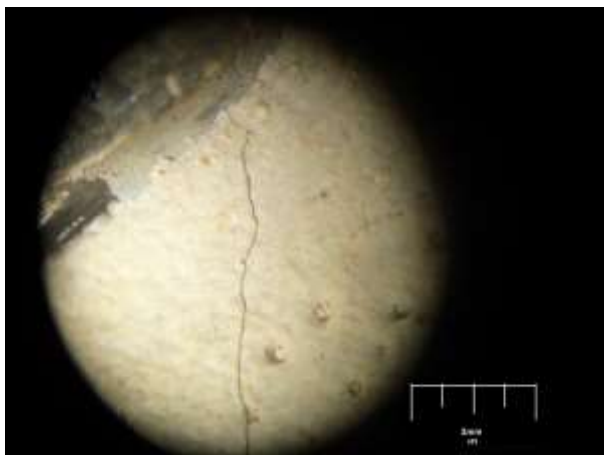
Рис. 4. Фрагмент трещины 1 из рис. 3, *a* (увеличение $\times 25$)

фрагментов с трещинами длина трещин составляет 20-30 мм каждая (рис. 4). Трещина 1 имеет длину около 30 мм и ширину раскрытия менее 0,05 мм. Трещина 2 шириной 0,03-0,07 мм (рис. 5) полностью заполнена новообразованиями белого цвета, что говорит о большем ее возрасте по сравнению с трещинами 1 и 3. Трещина 1 является развитием трещины 2. Трещина 3 имеет длину около 20-25 мм и ширину раскрытия менее 0,05 мм (рис. 6).

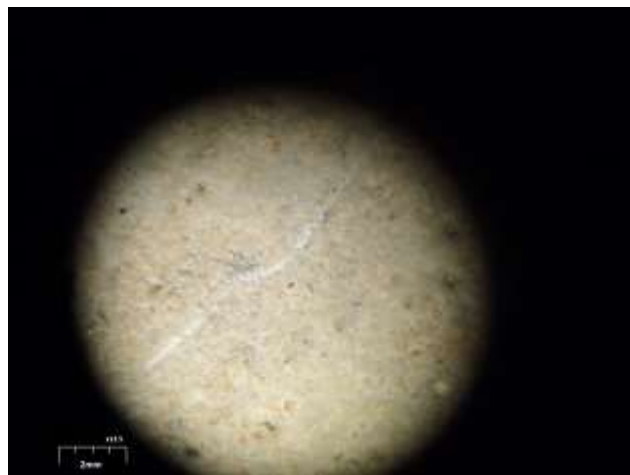
Рис. 5. Фрагмент трещины 2 из рис. 3, *a* (увеличение $\times 12,5$)

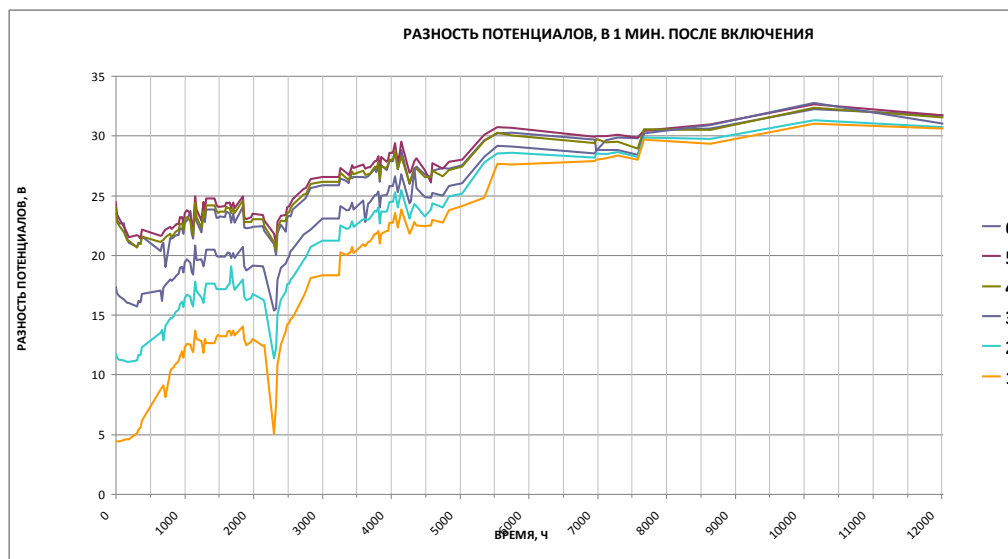
Рис. 7. Разность потенциалов «положительный электрод – закладной электрод» через 1 минуту после подачи напряжения

На рис. 7 представлен график изменения разности потенциалов «положительный электрод – закладной электрод» в течение длительного времени (12 000 часов). Показания разности потенциалов снимались через 1 минуту после подачи напряжения на образец в каждом цикле.

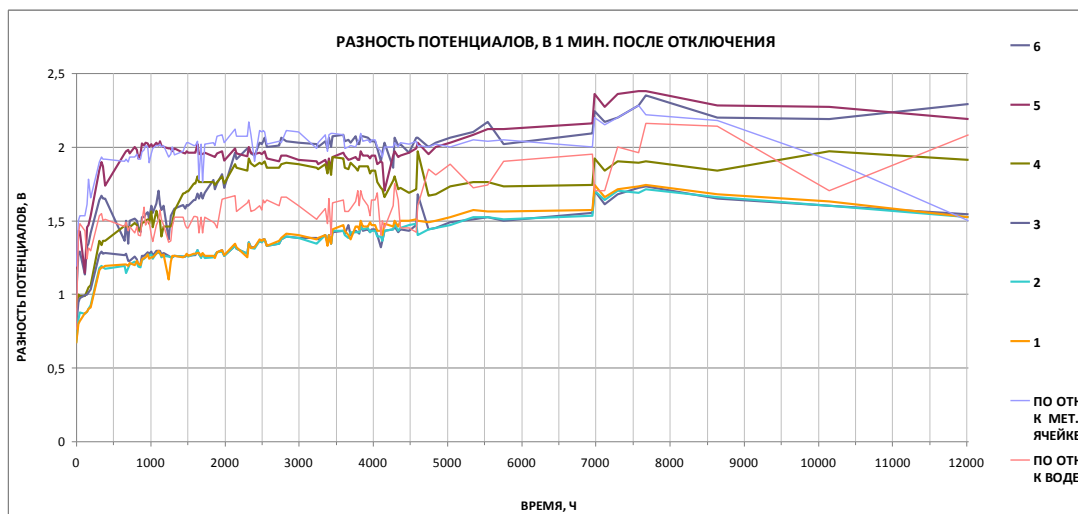
Рис. 8. Разность потенциалов «положительный электрод – закладной электрод» через 1 минуту после отключения напряжения в каждом цикле

На рис. 8 представлений графік змінення різниці потенціалів «положительный электрод – закладной электрод» через 1 минуту після відключення напруги в кожному циклі

електрод». Показання різниці потенціалів снимались через 1 минуту після відключення напруги.

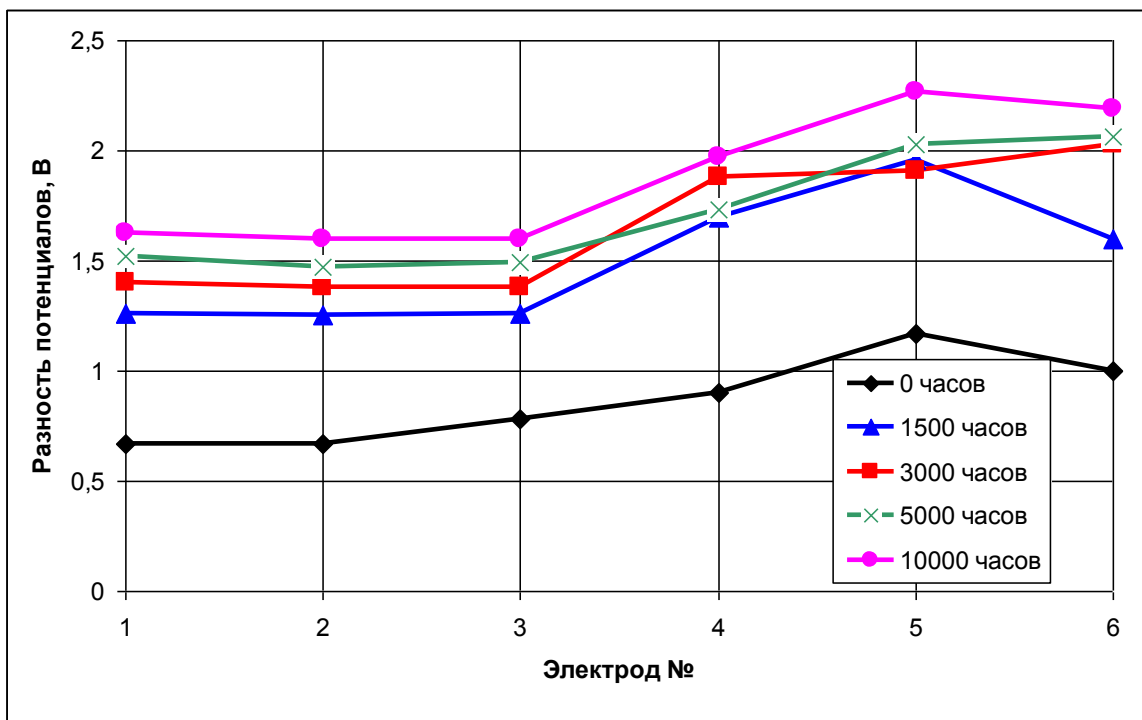
Рис. 10. Разность потенциалов на различных электродах через 1 минуту после отключения напряжения в каждом цикле

По данным этих графиков построены графики изменения разности потенциалов «положительный электрод – закладные электроды 1÷6» через длительные промежутки времени 1500, 3000, 5000 и 10 000 часов (рис. 9, 10).
