MODERN QUESTIONS OF PRODUCTION AND REPAIR IN INDUSTRY AND IN TRANSPORT

**Materials of the 18th International Scientific
and Technical Seminar**

ВПЛИВ СТРУКТУРНО-ФАЗОВОГО СТАНУ РЕЙОК НА УТВОРЕННЯ ХВИЛЕПОДІБНОГО ЗНОСУ

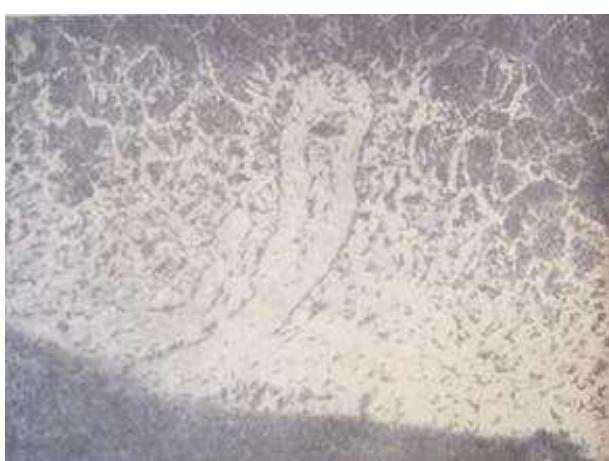
Рисунок 1 – Зневуглецьований шар на поверхні катання рейки

на поверхні катання і бічних викружках рейки, де шар досягає глибини від 0,2 до 0,72 мм, рис. 1.

Металографічні дослідження цих рейок показали в місцях дефекту наявність зневуглецьованого шару, який на поверхні катання сильно деформований і зношений, а на бічних гранях досягає глибини до 0,5 мм.

Встановлена залежність розподілу зневуглецьованого шару по довжині голівки рейки і можливий зв'язок між вже утвореними напливами і зневуглецьованим шаром. Для цього був узятий 2-х метровий шматок рейки, на якому з боку внутрішньої викружки були ділянки з напливом металу, вищербинами і ділянки, не уражені цими дефектами. Результати дослідження показують, що по всьому периметру голівки рейки спостерігається зневуглецьований шар, глибина якого неоднакова. Встановлено, що глибина цього слою і по довжині рейки розподіляється нерівномірно. Якщо тепер порівняти наявність напливів на бічній викружці голівки рейки з глибиною зневуглецьованого шару, можна помітити, що в тих випадках, коли глибина шару максимальна, на дослідженній рейці є напливи деформованого металу і поздовжні тріщини під ними. В окремих місцях напливи металу відкололися і на поверхні бічної викружки рейки утворилися вищербини.
